Brandövning i Sotenäs kommun. Den gamla dörren inkl. glas målades 3 ggr med HW02

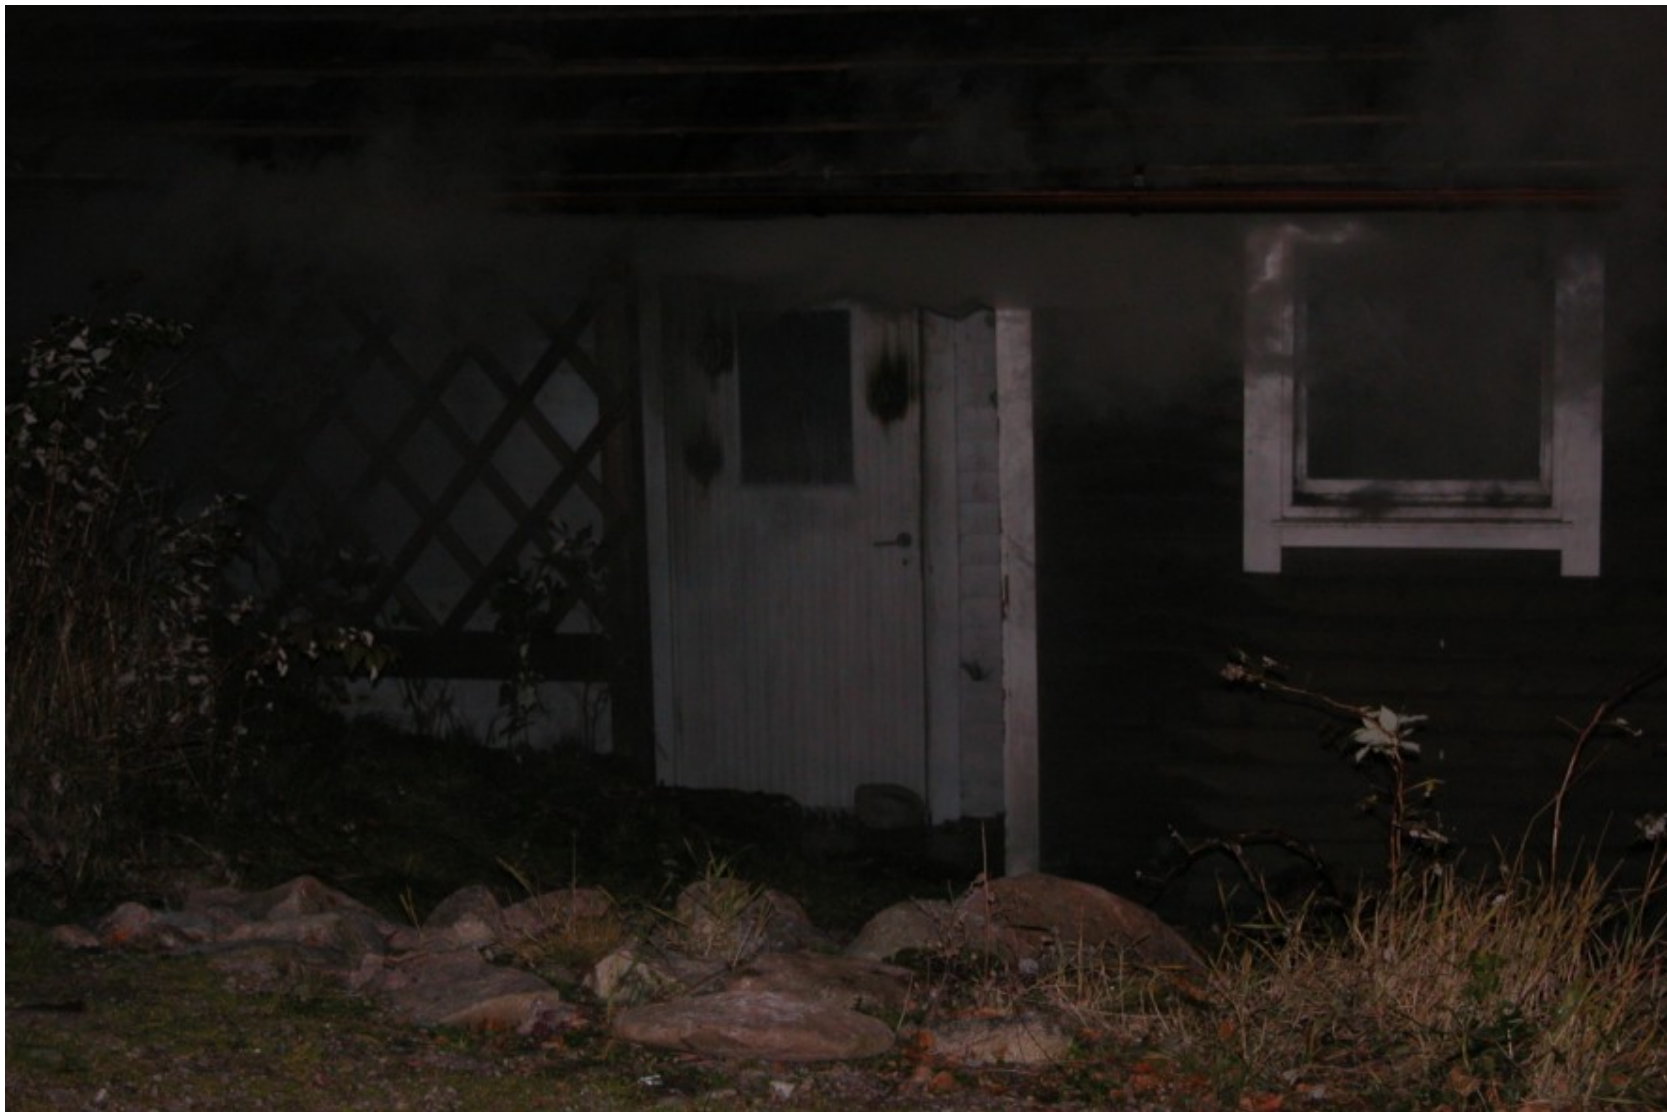
Branden startas 18:00. Klockan är 18:09 och huset är rökfyllt!

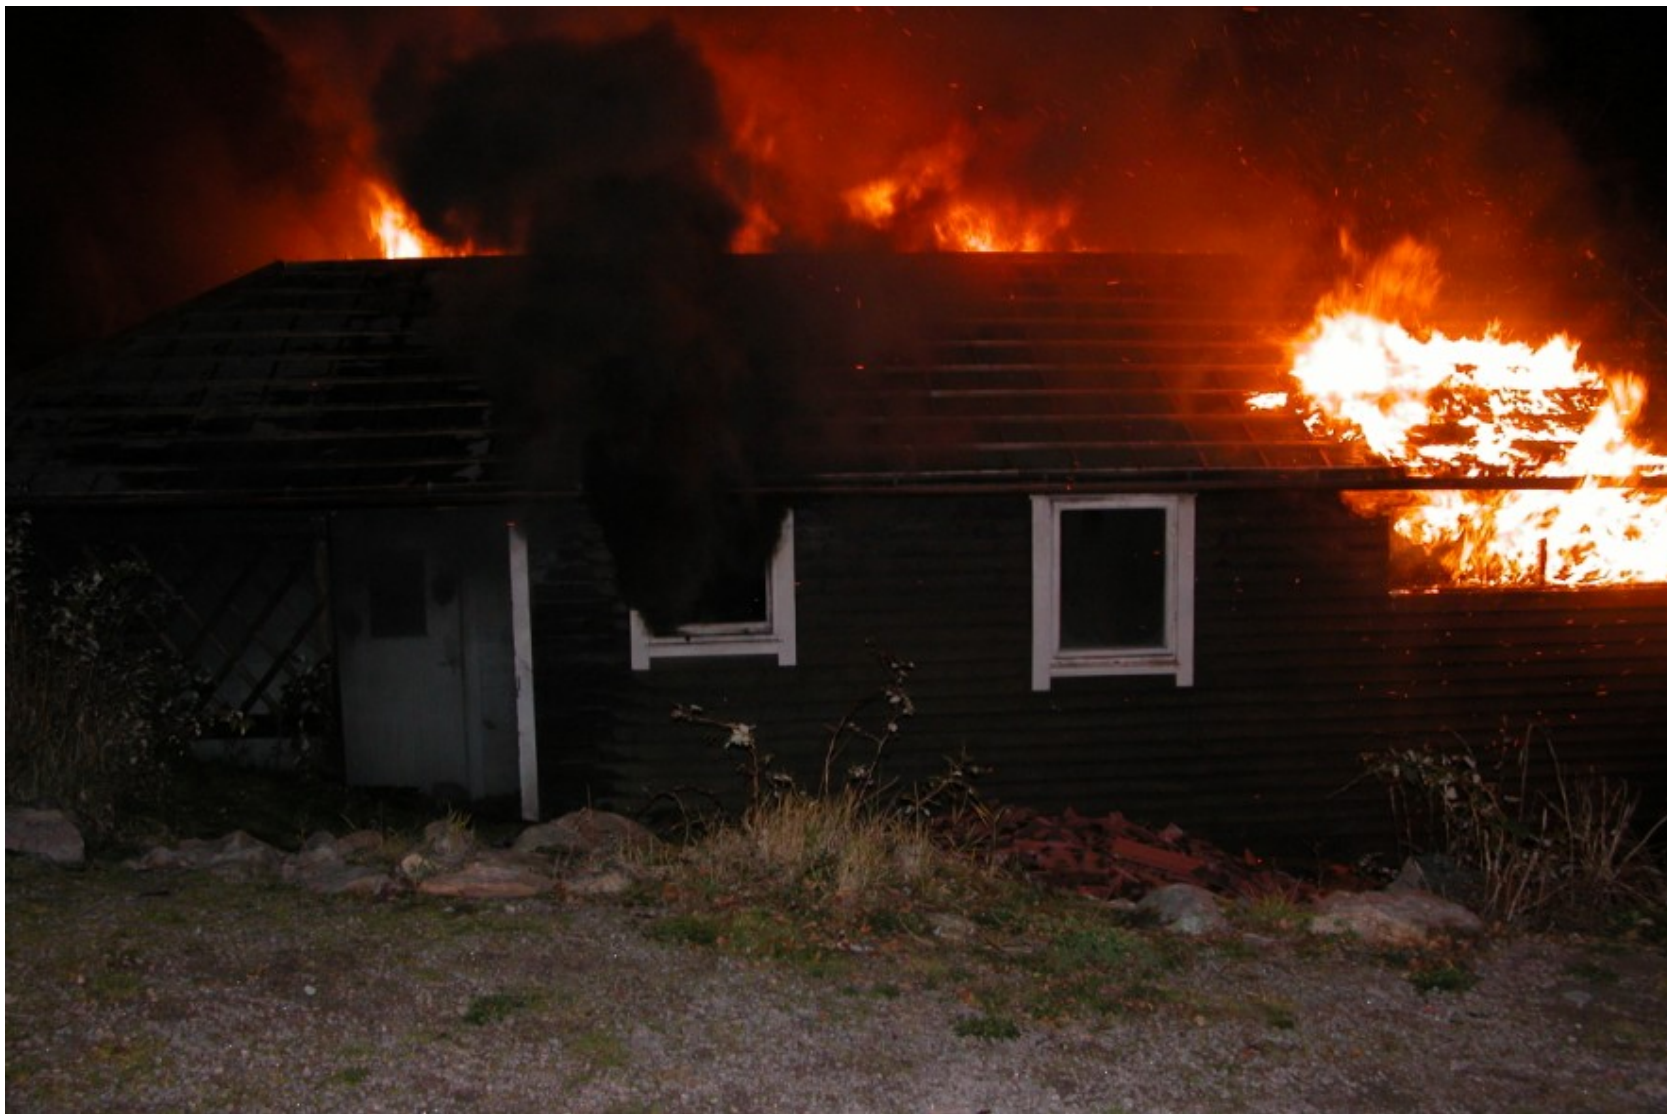
Klockan är 18:12. Huset är öppet på insidan (inga stängda dörrar).

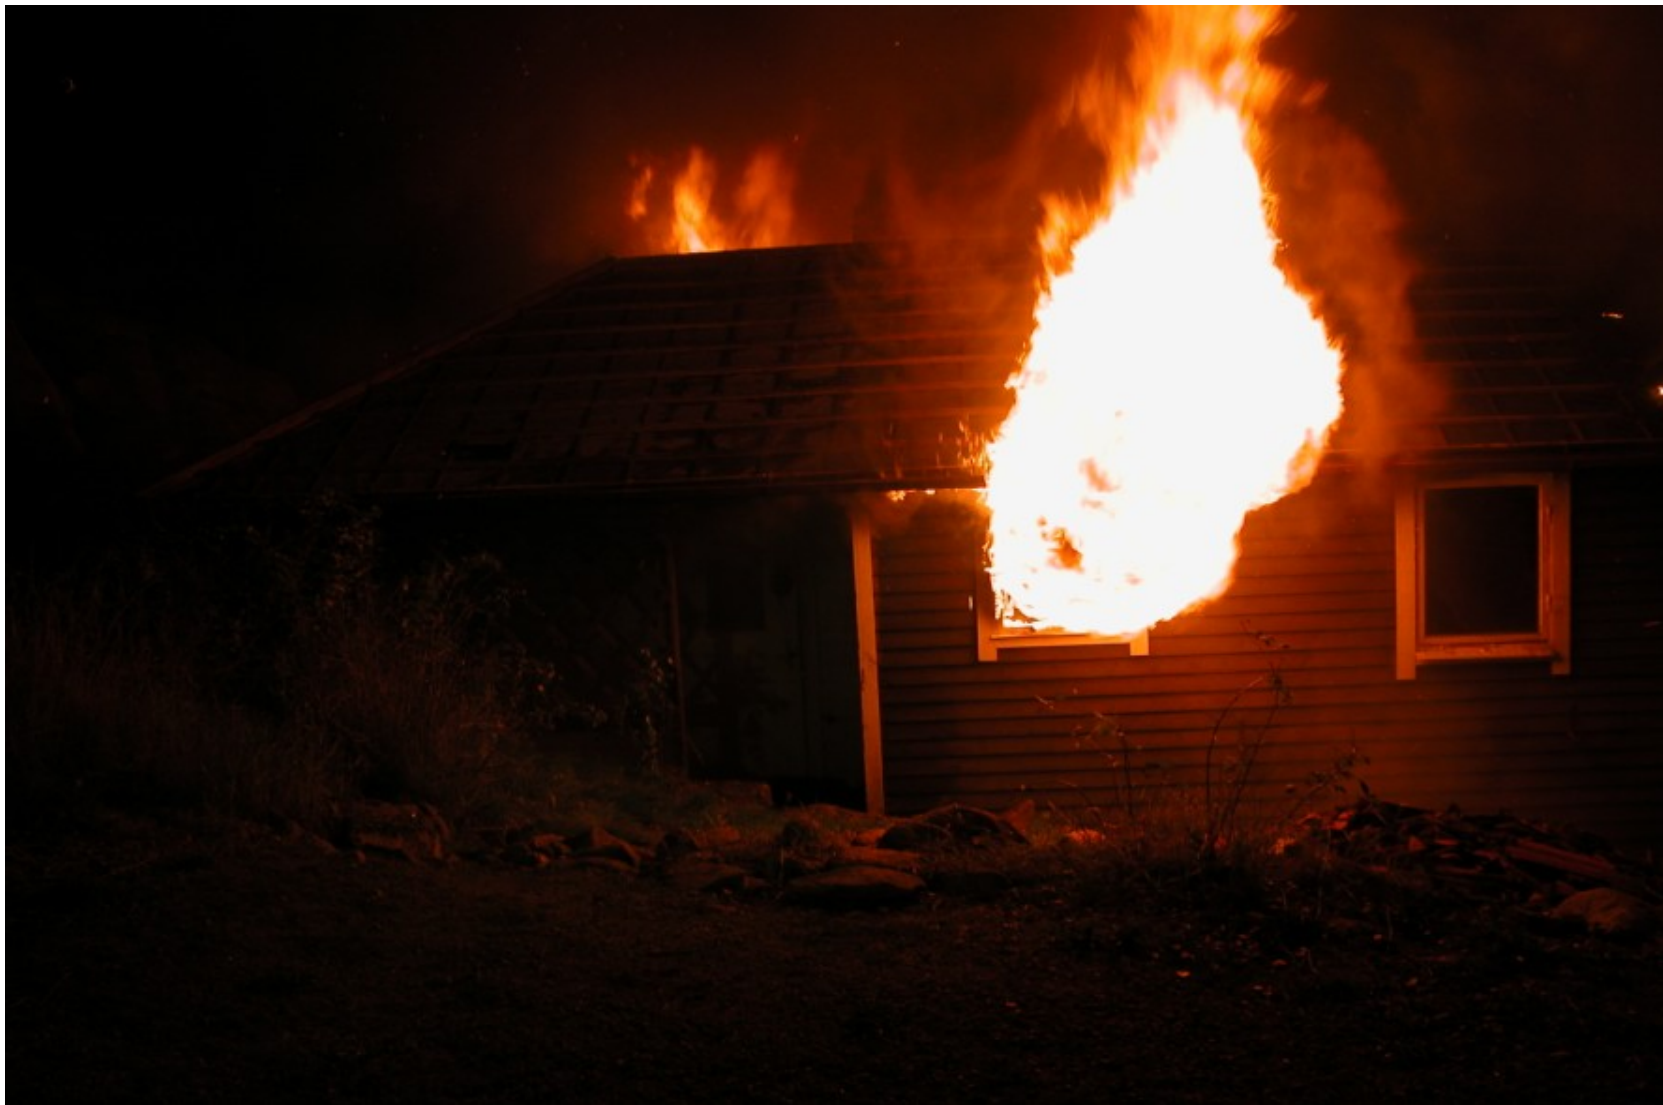
Klockan är nu 18:17. Dörr med glas är intakt!

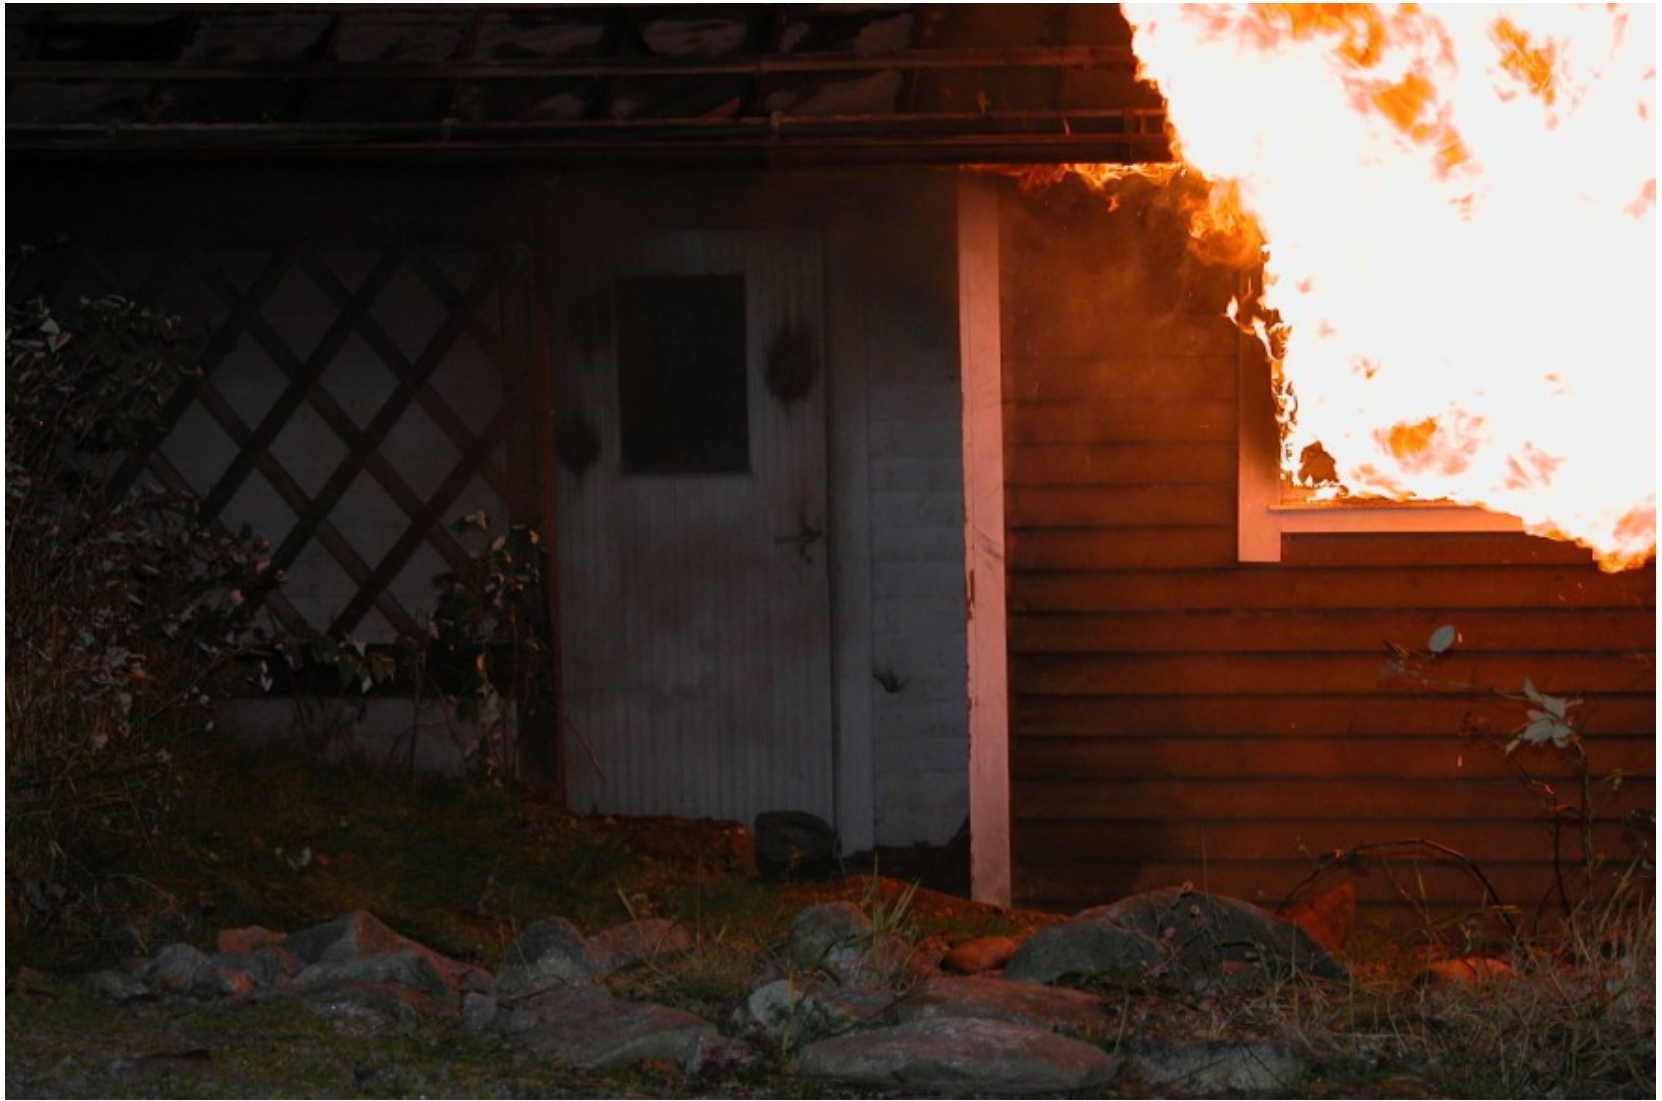
De svarta märkena i dörren fanns innan branden startade

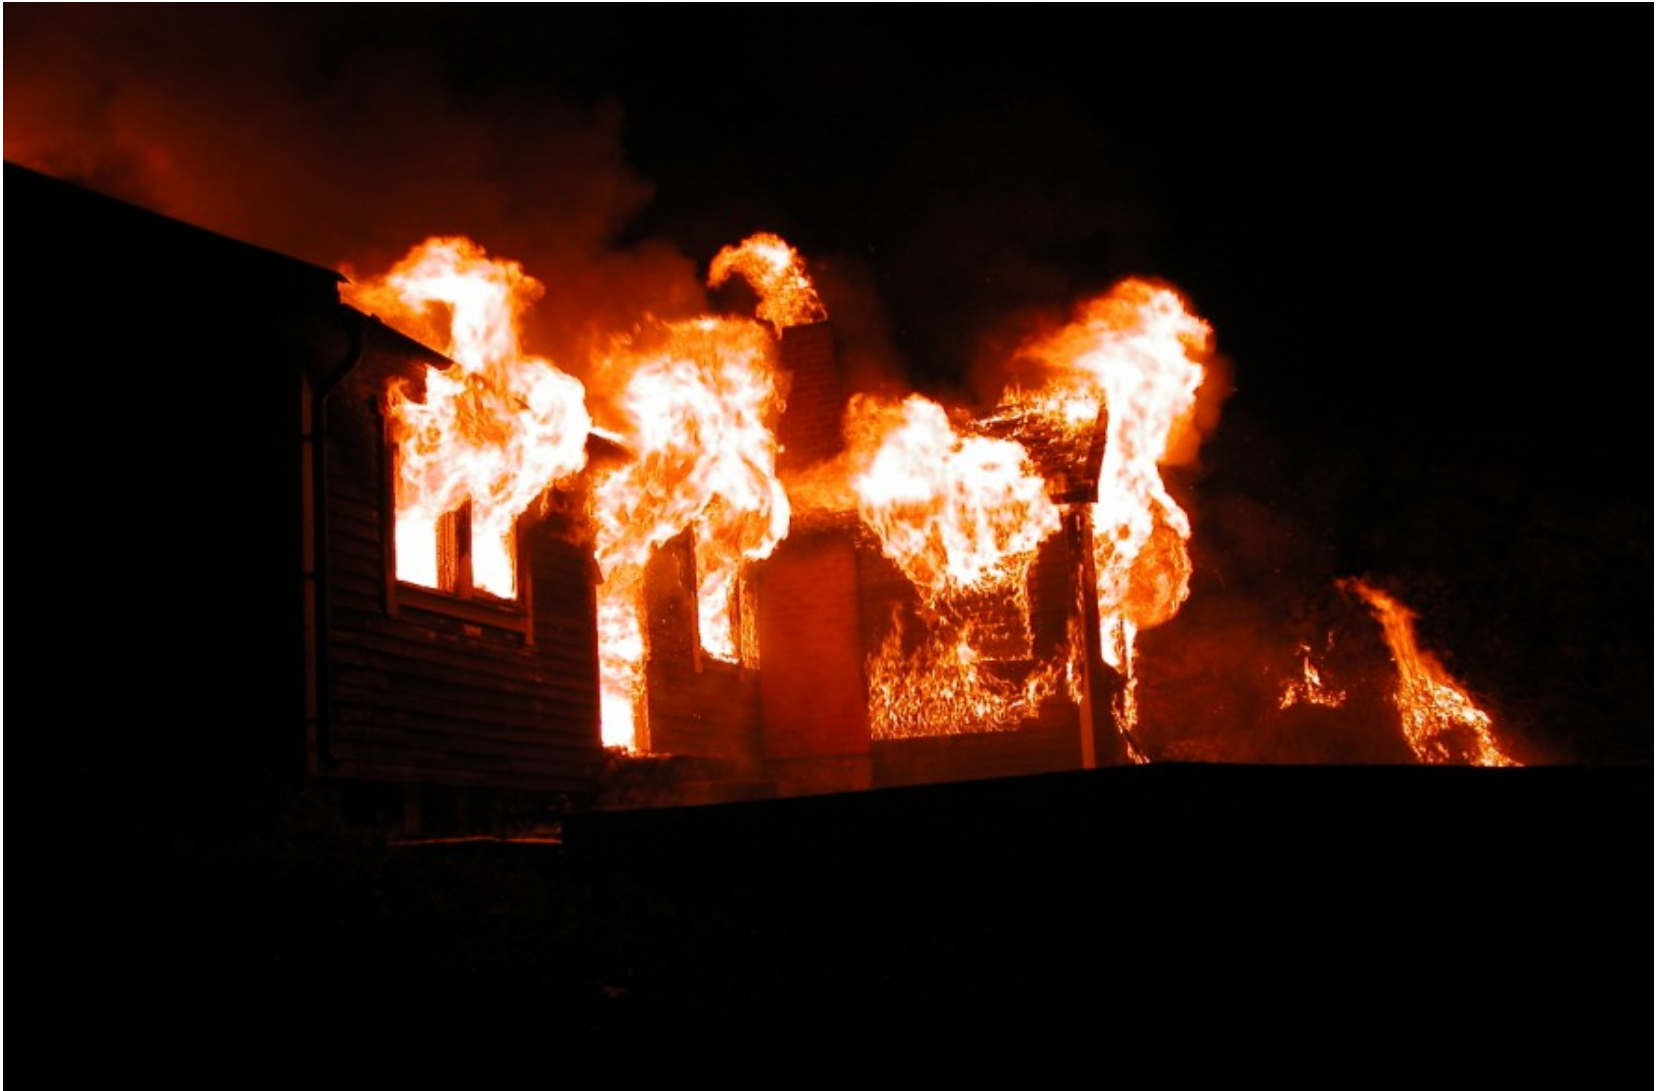
Andra sidan av huset. Klockan är 18:20

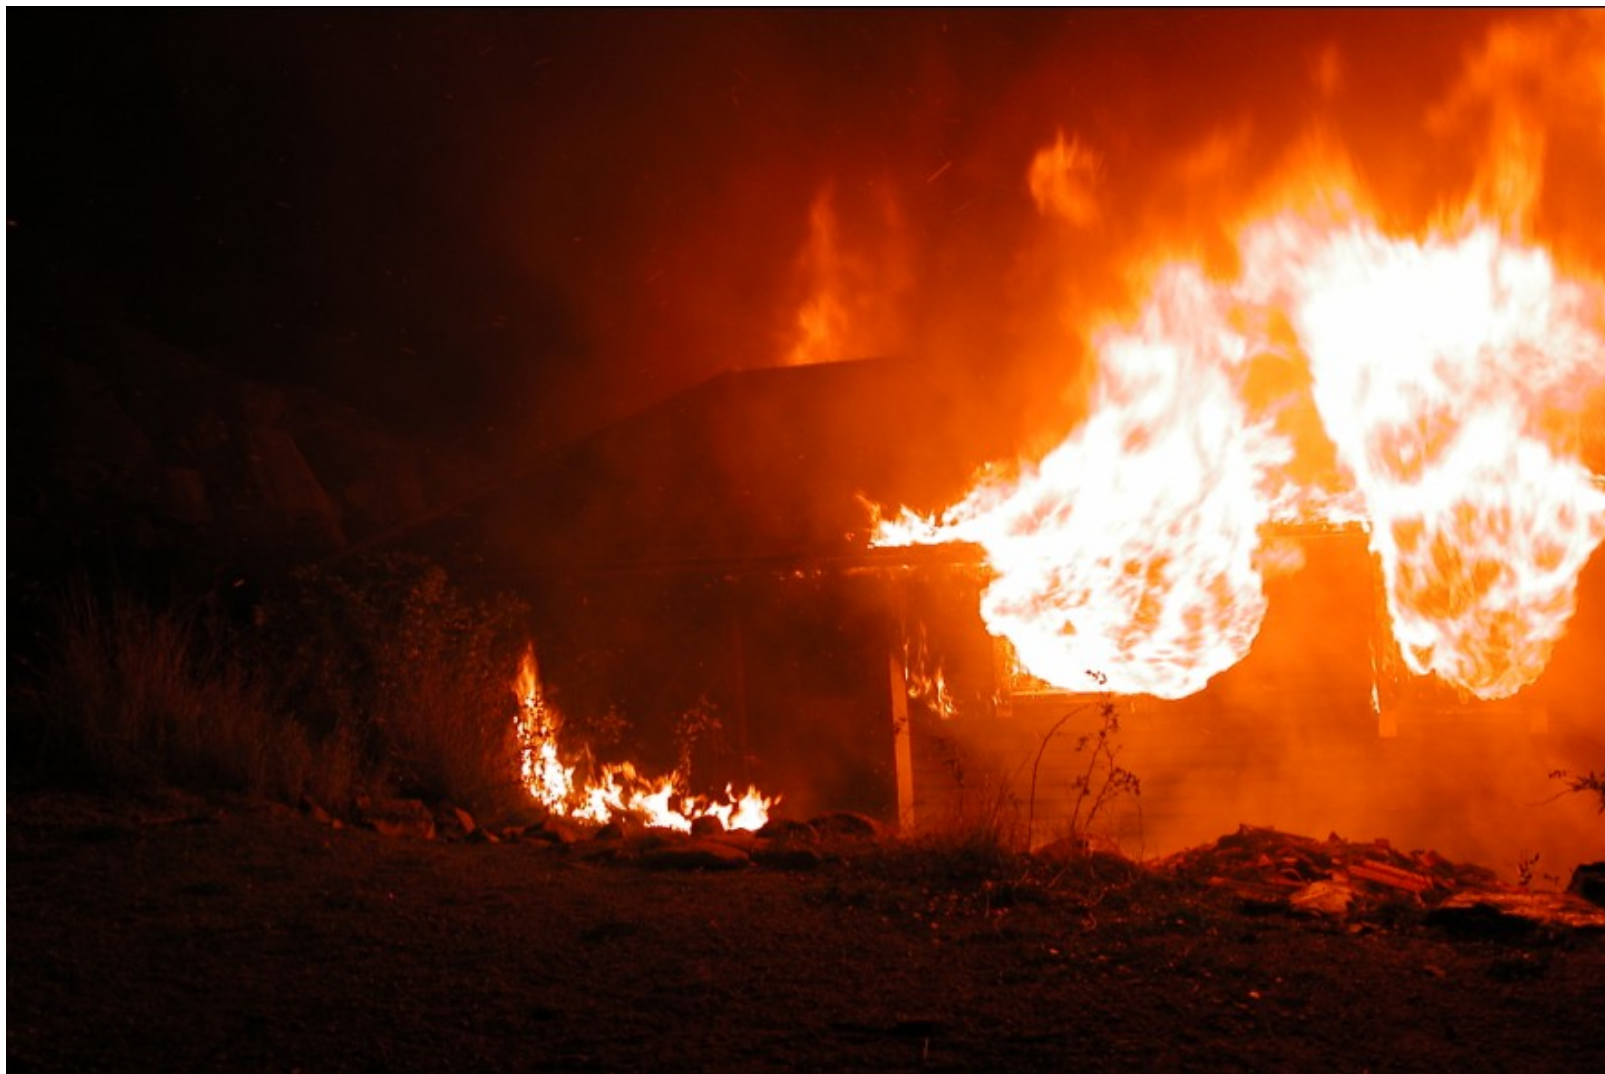
Dörr och glaset står fortfarande emot värmen, som orsakat brand i gräset utanför. Klockan är 18:21

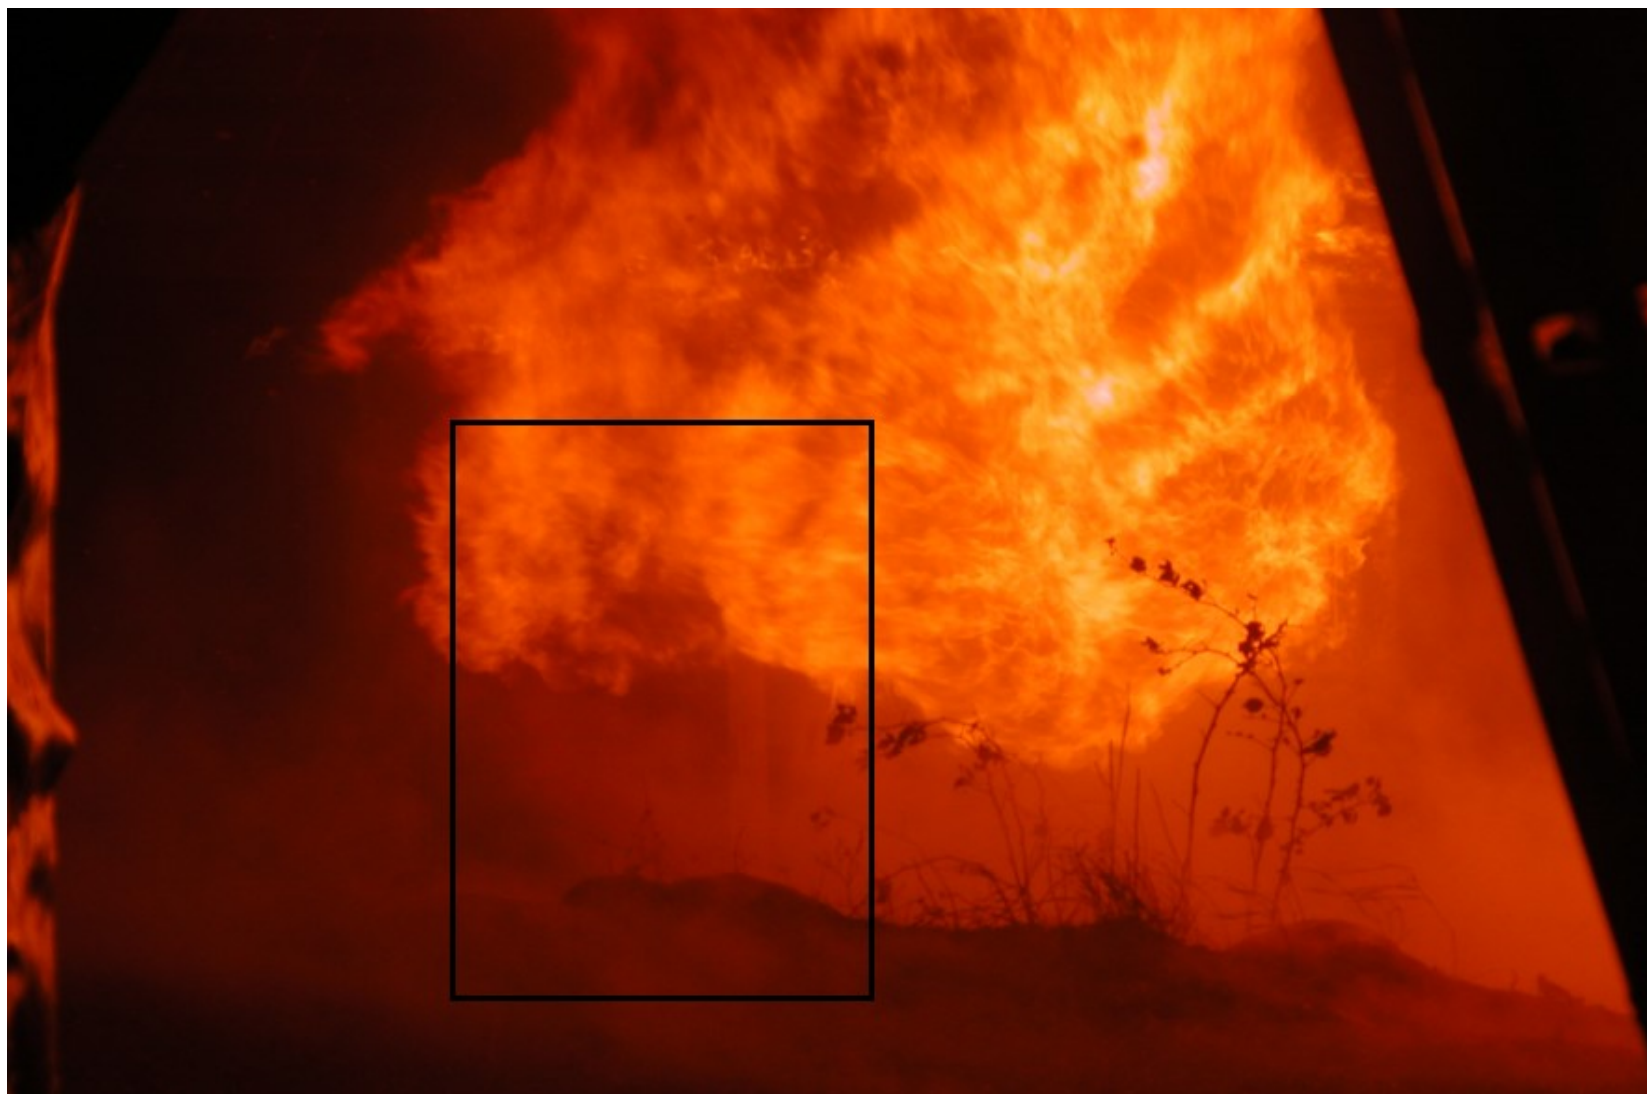
Dörr och glaset står fortfarande emot värmen! Klockan är 18:27

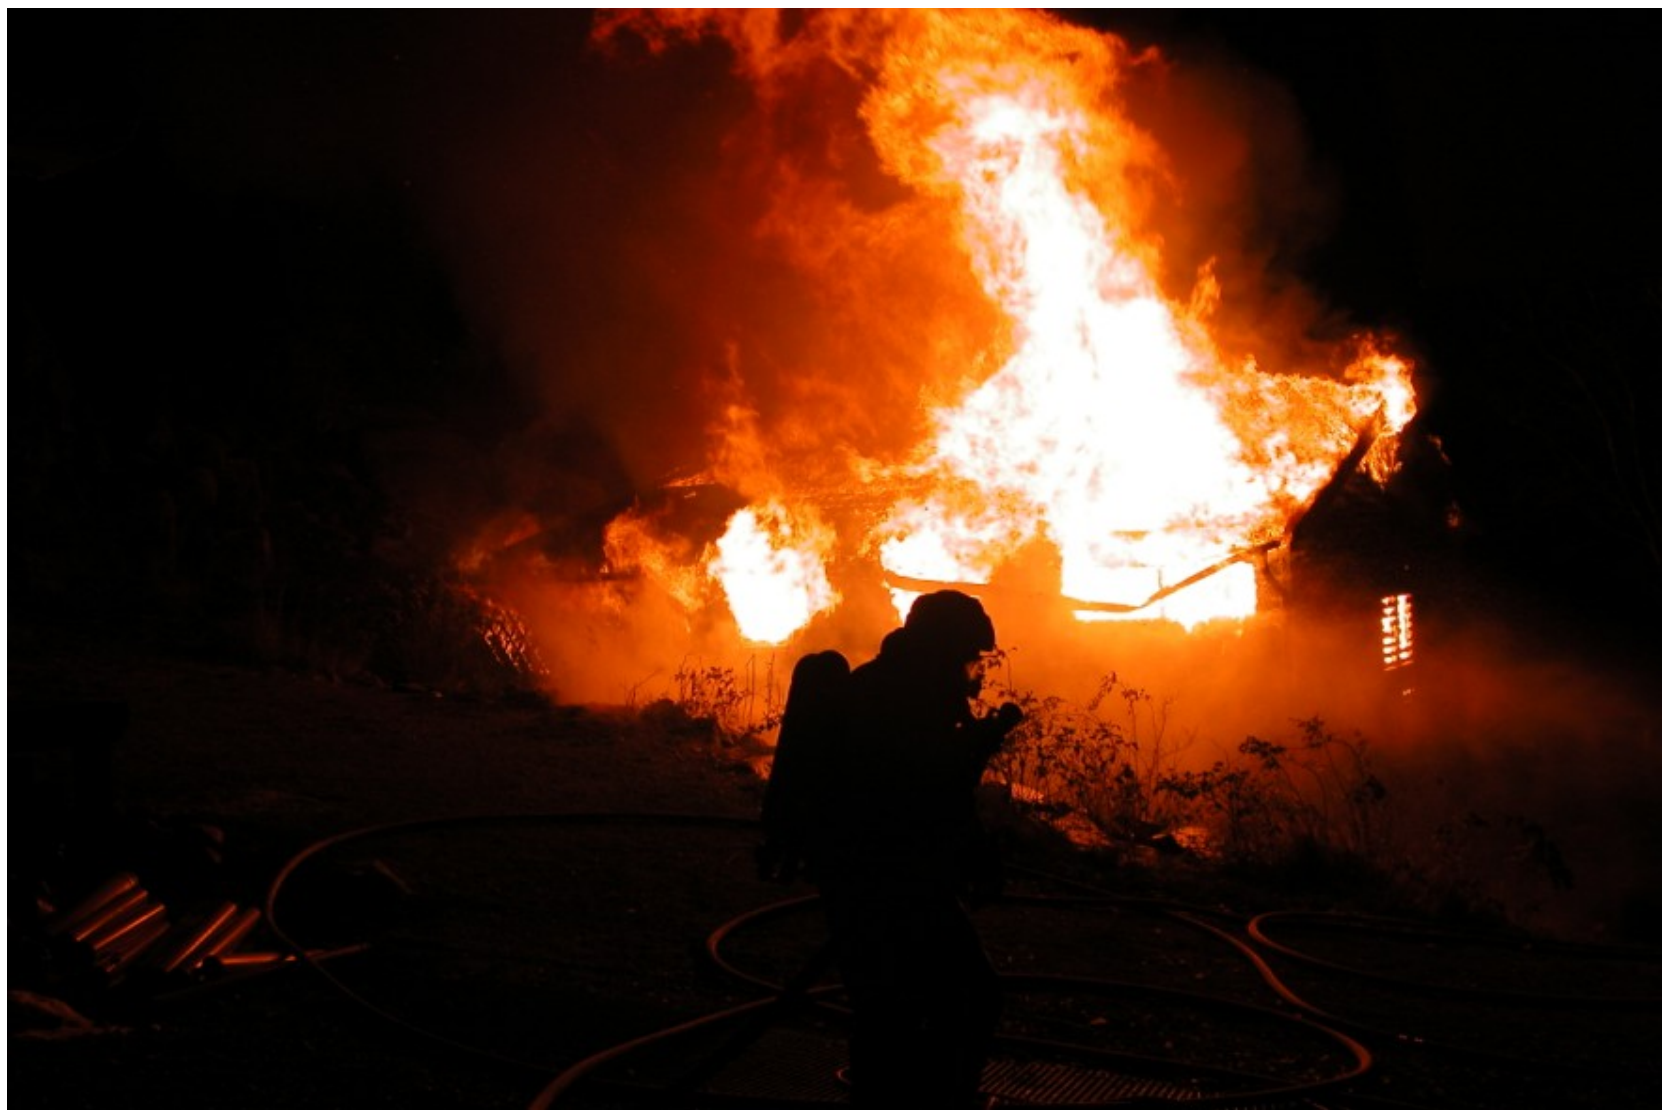
Huset är övertänt. Klockan är 18:30

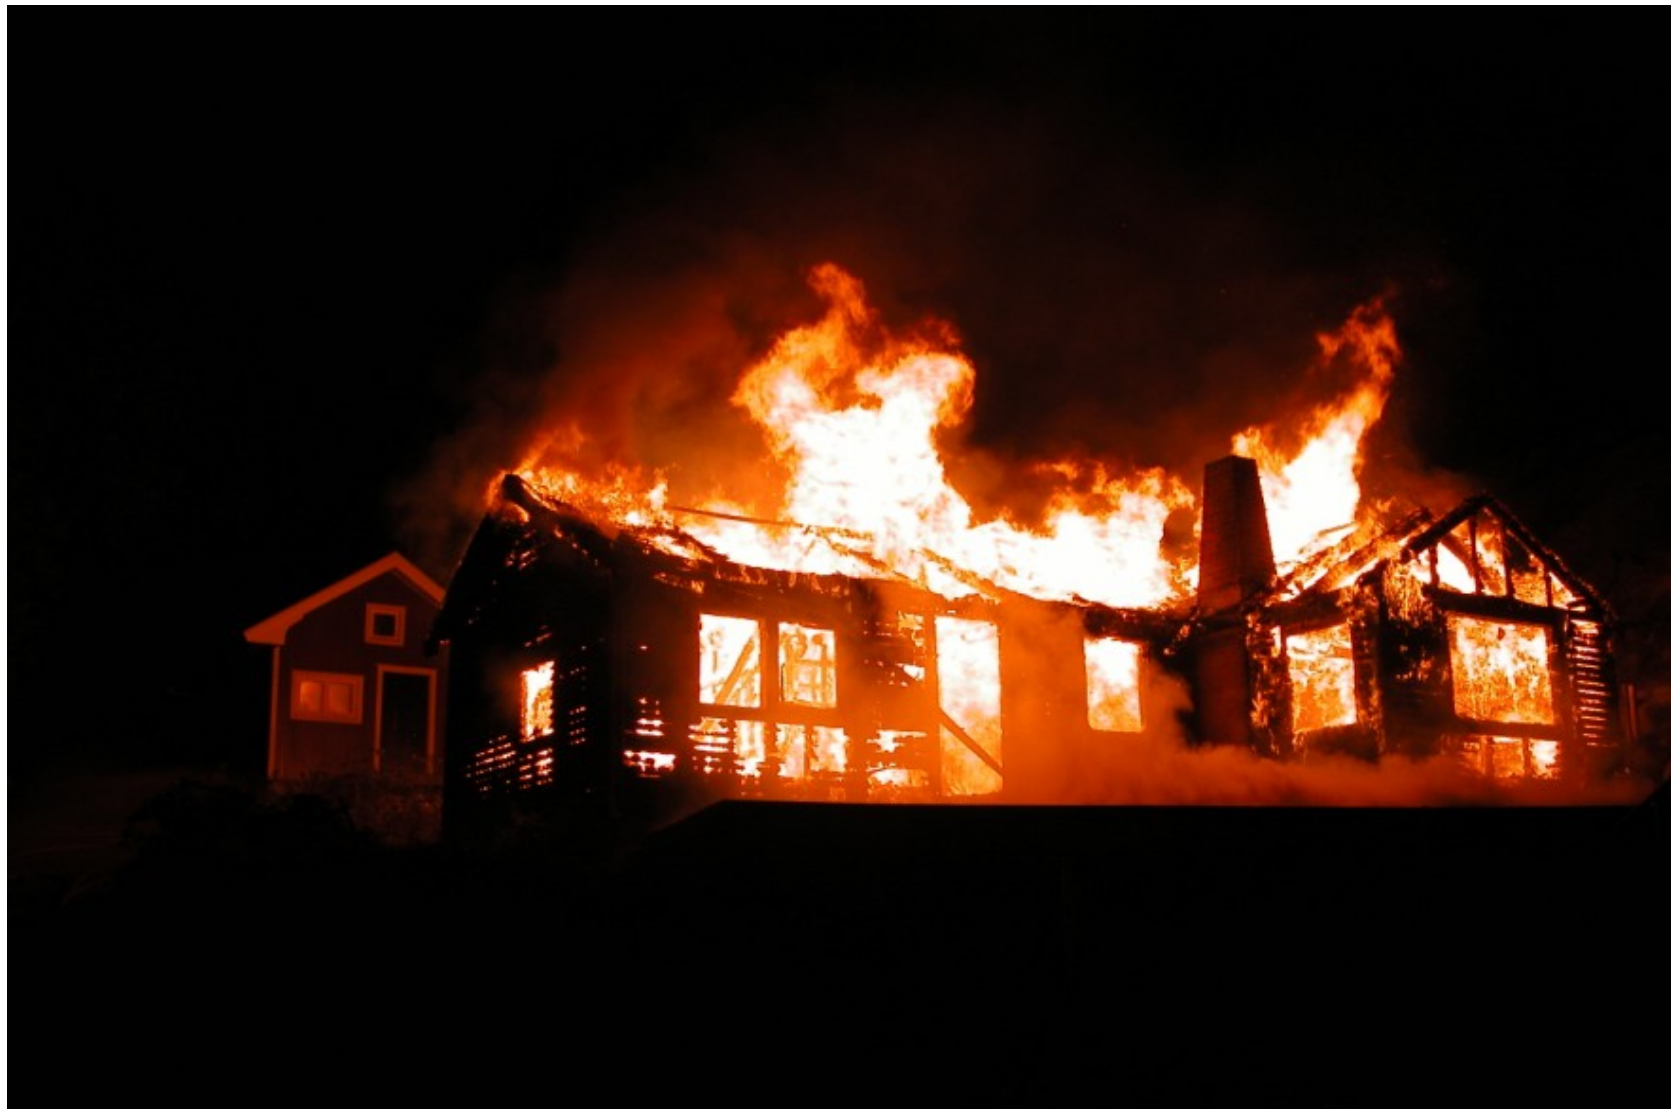
Huset fick brinna ner till grunden.
